## *Erläuterungsbericht*

### **Ökokontomaßnahme Trockenmauersanierung Flst. 204/1 und 204/2**

**Maßnahmenträger:**  
Gemeinde Ingersheim

**Aufgestellt:**  
Ludwigsburg, den 05.06.2020

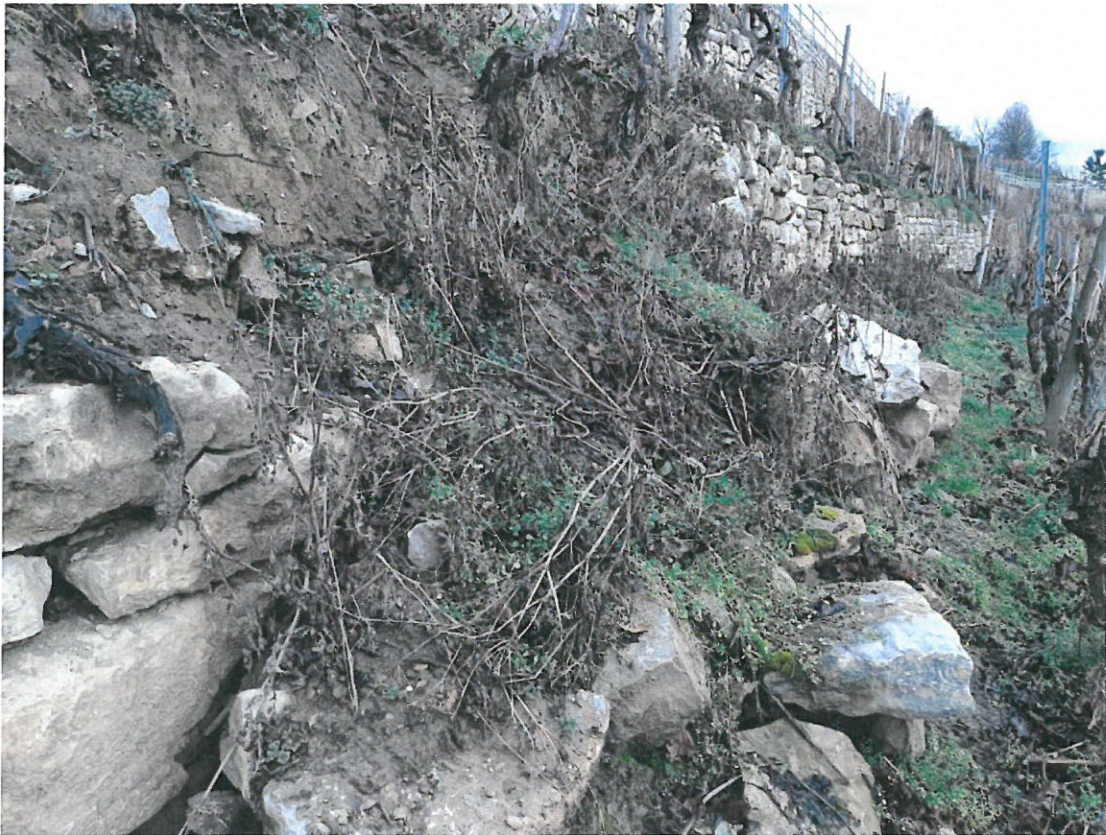
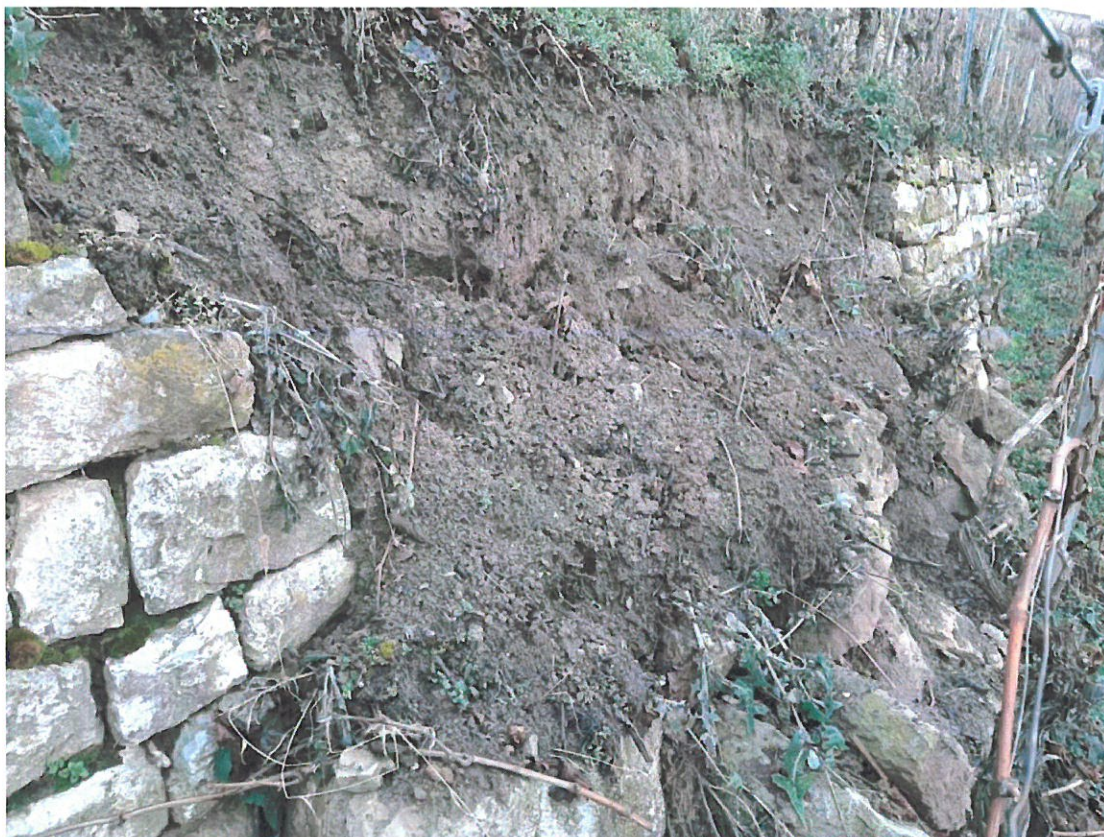
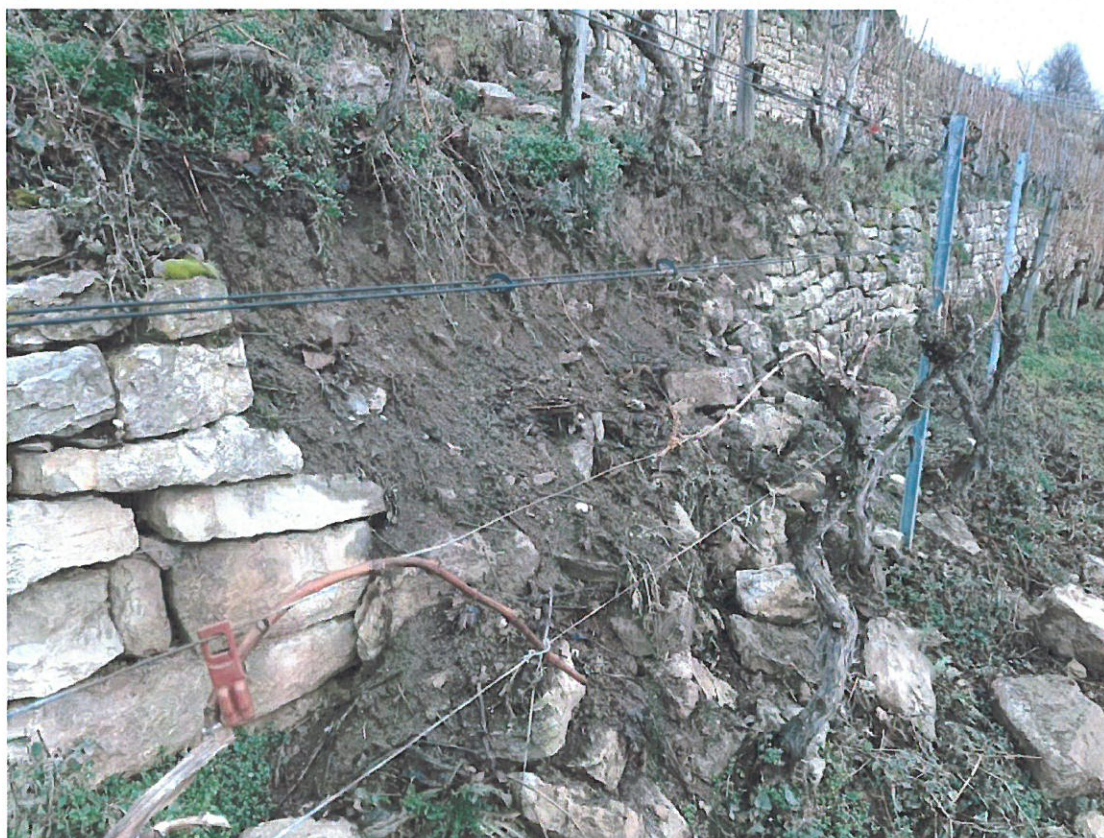
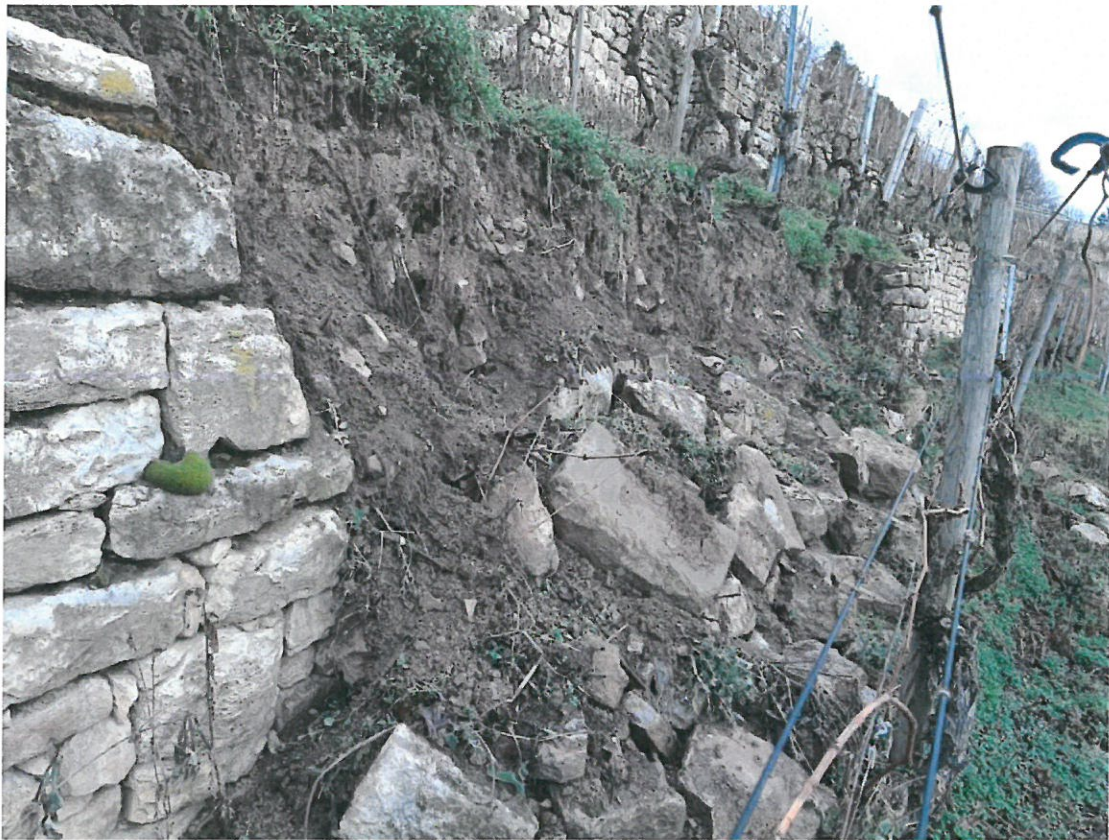
Nachfolgende Fotodokumentation im Bestand (exemplarisch):

Die einzelnen Maßnahmenbereiche stellen bereits eingefallene, nicht mehr funktionsfähige TM-Abschnitte dar.

So sind beispielsweise das Vorhandensein von ausreichend dimensionierten Fugen und Hohlräumen in entsprechender Anzahl nicht mehr vorhanden.

Diese strukturellen Ausprägungen sind die Voraussetzungen dafür, ob die jeweiligen Mauerabschnitte ihre ökologische Funktion erfüllen oder nicht.

Um diese Funktionserfüllung wiederherzustellen, werden die sanierungsbedürftigen Teilabschnitte entsprechend den verbliebenen Mauern in Trockenbauweise, d.h. ohne eine Verfüllung der Fugen mit Mörtel, neu aufgesetzt.

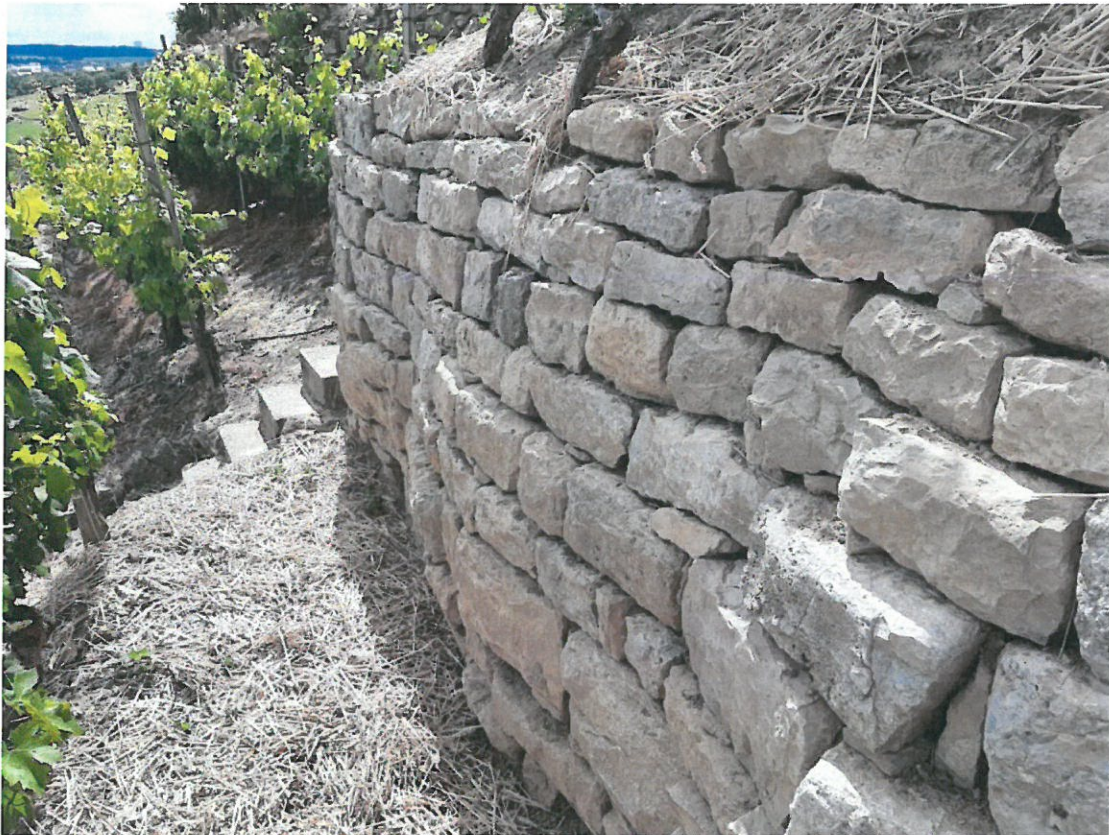
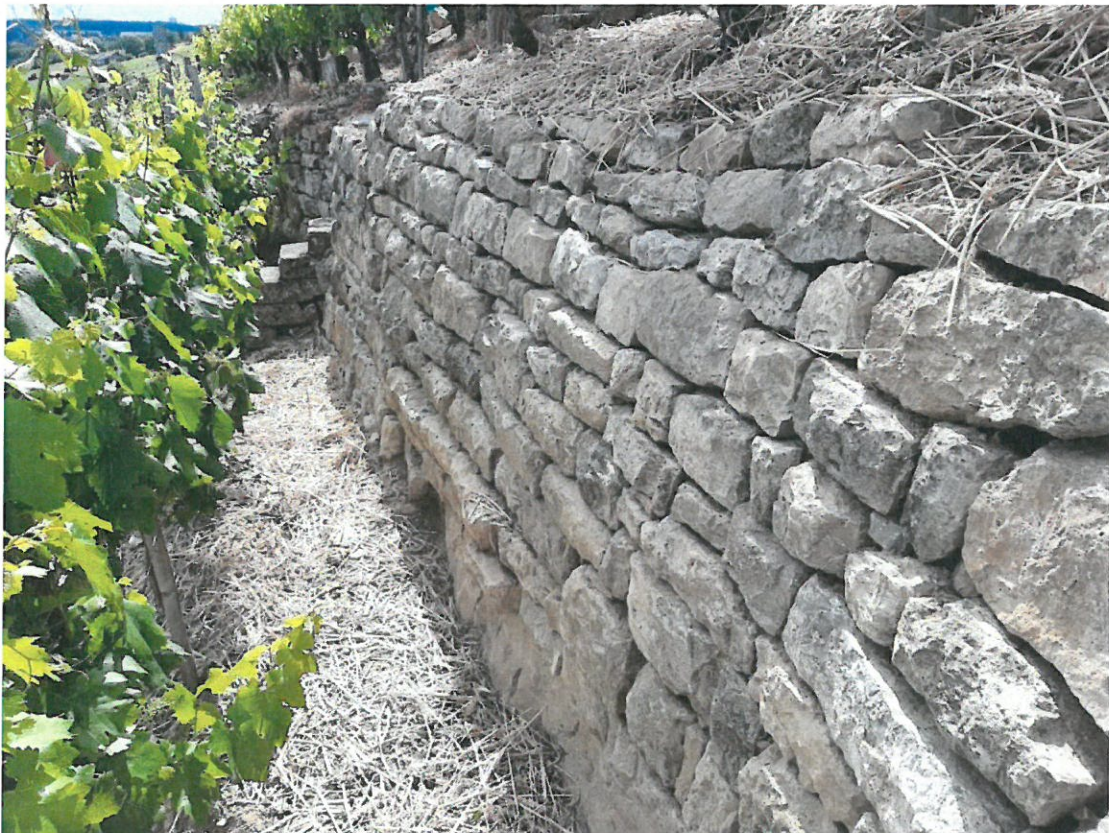
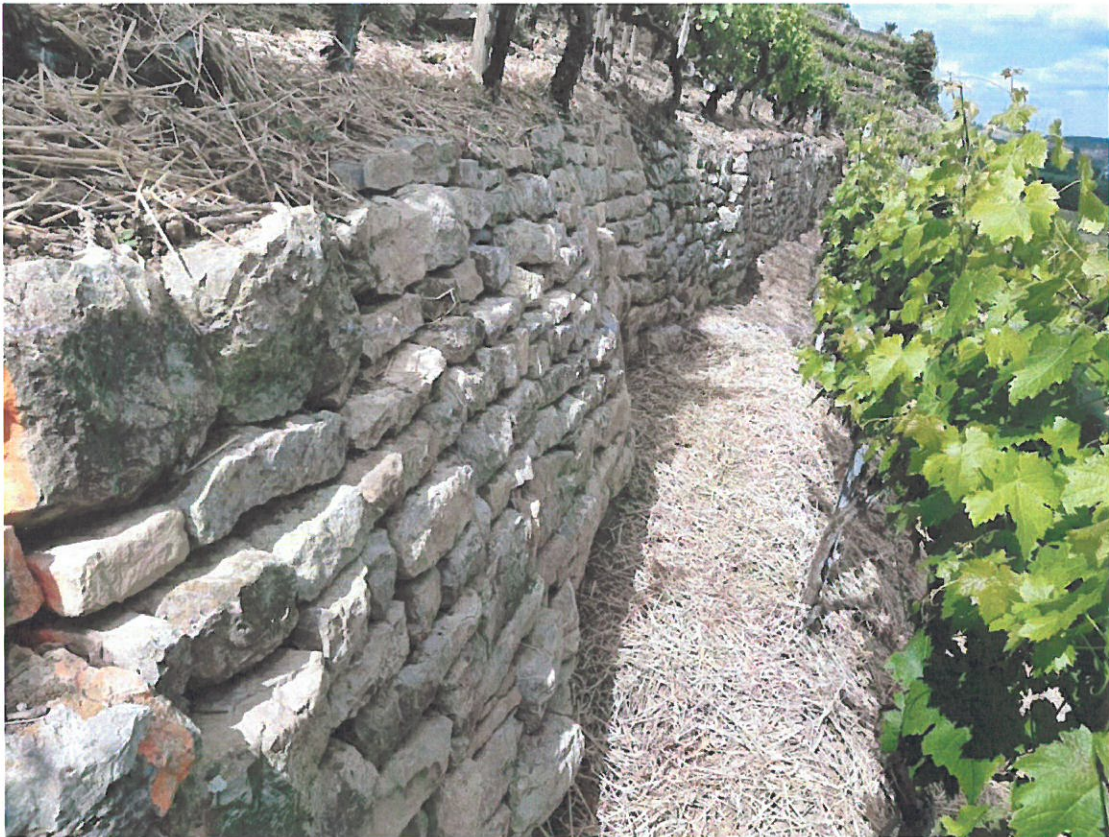
Nachfolgend Fotodokumentationen neu erstellter Mauerabschnitte:

Bei der Ortsbegehung wurde festgestellt, dass insgesamt rund 24 m<sup>2</sup> neue Ansichtsflächen hergestellt worden sind.

Es wurden eingestürzte Mauerteile wieder neu aufgesetzt. Aus Gründen der Statik wurden teilweise im Bereich der zerstörten Abschnitte die Anschlussstellen an die noch vorhandenen Mauerteile rückgebaut und ebenfalls neu aufgesetzt. Ebenso wurden aus Gründen der Bewirtschaftung teilweise die Mauerabschnitte erhöht. Wodurch eine größere Ansichtsfläche bei den einzelnen Teilabschnitten im Vergleich zum Bestand resultiert.

Die neu erstellten Mauerabschnitte wurden ausnahmslos in Trockenbauweise ohne ein Verfüllen der Fugen mit Fugenmörtel errichtet und können somit vollumfänglich als Ökokontomaßnahme angerechnet werden.
