Bebauungsplan "Bietigheimer Weg Süd", Gemeinde Ingersheim

Umweltbericht mit integrierter Eingriffs-/Ausgleichbilanz und GOP	Maßstab: 1:1.000	N		
	Format: DIN A3			
Karte 1: Boden - Bestand und Bewertung -	Datum	Zeichen		
	Kartierung	/	/	
Auftraggeber:	  ZV "Gewerbepark Bietigheimer Weg"	Kartographie	12/16, 04/20	BO
		Prüfung	12/16, 04/20	KS
  Planbar Güthler GmbH Mörkestr. 28/3, 71636 Ludwigsburg Tel.: 07141/91138-0, Fax: 07141/91138-29 E-Mail: info@planbar-guethler.de Internet: www.planbar-guethler.de	verfasst: Ludwigsburg, 06.12.2016, aktualisiert 15.04.2020

Erläuterungsbericht

Ökokontomaßnahme Trockenmauersanierung Flst. 945, 946

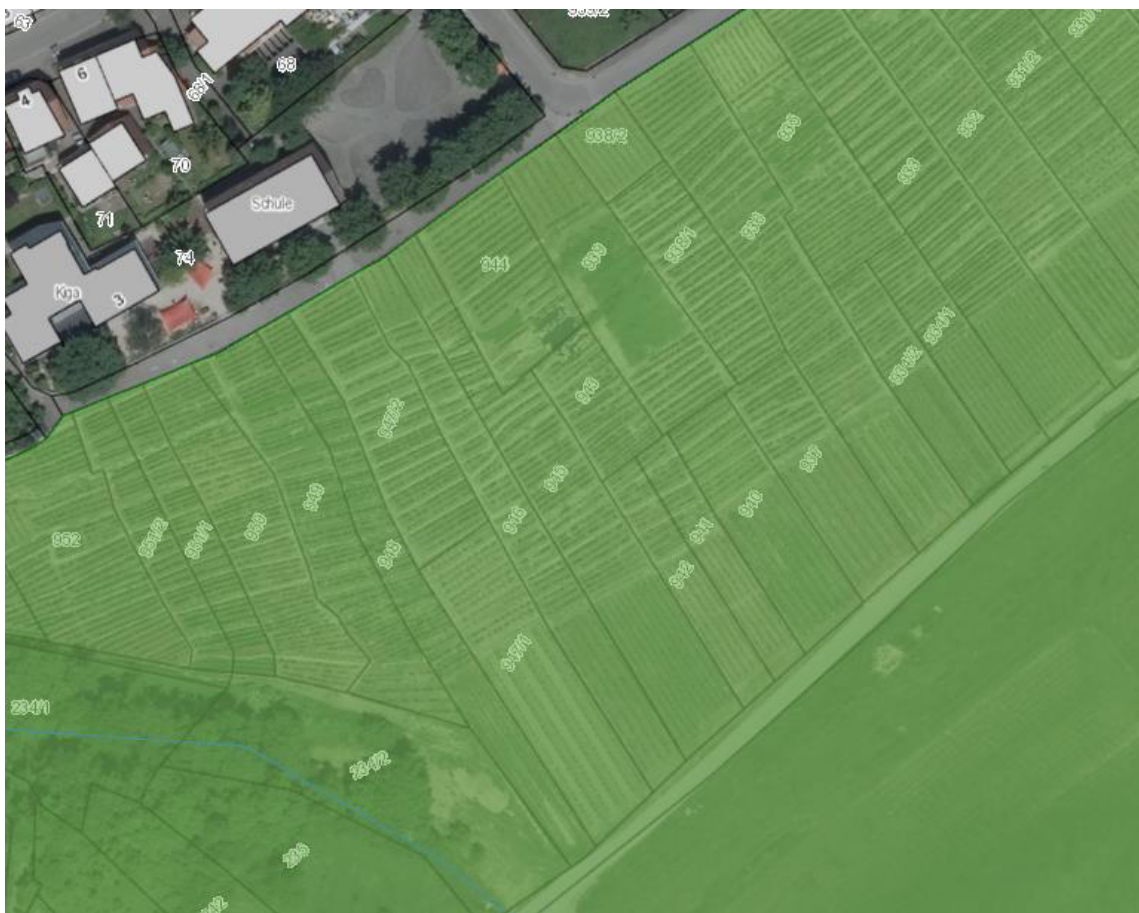
Abbildung 3 Landschaftsschutzgebiet

LSG 1.18.064 – Neckartal zwischen zwischen Großingersheim und Hessigheim mit Umgebung (insbesondere Beutenbachtal, Wurmberg, Kallenberg, Salen, Hart und Bachwiesental)

Schutzgebietstyp:	Landschaftsschutzgebiet
Status:	verordnet
Fläche (ha):	434,3892
Flurstücke:	u.a. 945 und 946 (Flurstücke der Maßnahmenfläche)
Verordnung / Meldung:	20.02.2009; 07.03.2009
Kurzbeschreibung:	Vielgestaltige und naturnah erhaltene Flusslandschaft mit Terrassenweinbergen mit Natursteinmauern und -treppen, Wiesenauen des Neckartales, Obstbaumwiesen an den Hanglagen und Randhöhen; Erholungsgebiet.

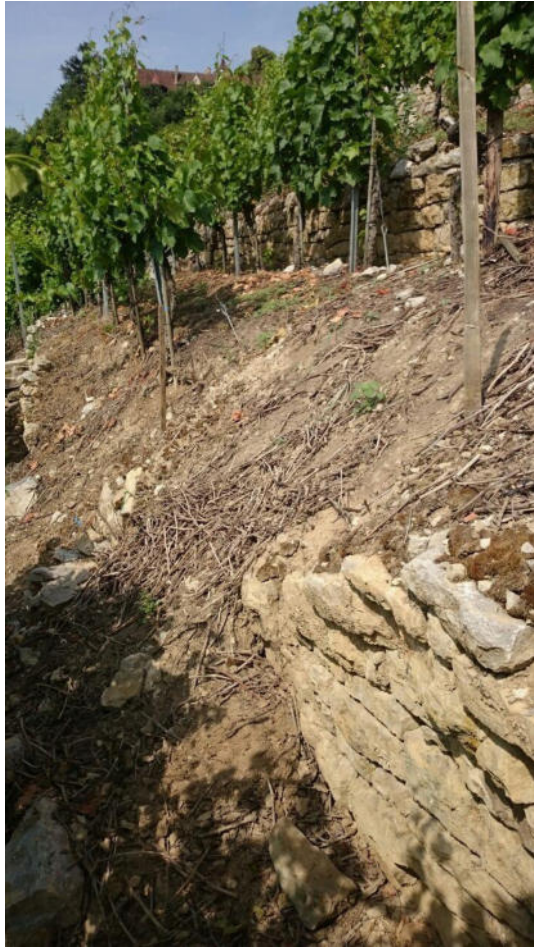
Abbildung 5 Teilabschnitt Flst. 945

Bei den vorhandenen Trockenmauern (TM) handelt es sich um sanierungsbedürftige Teilabschnitte von bestehenden TM auf den Flurstücken 945 und 946 mit einer Flächengröße von ca. 44 m².

Die einzelnen Maßnahmenbereiche stellen bereits eingefallene, nicht mehr funktionsfähige TM-Abschnitte dar. So sind beispielsweise das Vorhandensein von ausreichend dimensionierten Fugen und Hohlräumen in entsprechender Anzahl nicht mehr vorhanden.

Um diese Funktionserfüllung wiederherzustellen, werden die sanierungsbedürftigen Teilabschnitte entsprechend den verbliebenen Mauern in Trockenbauweise, d.h. ohne eine Verfüllung der Fugen mit Mörtel, neu aufgesetzt.

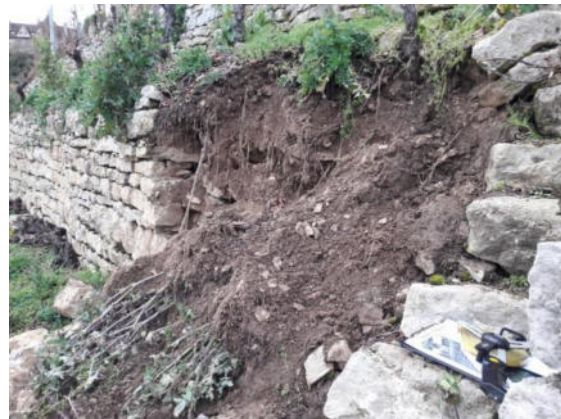
Abbildung 4 zusätzlicher Teilabschnitt Flst. 945

Auf dem Flurstück 945 wurde nachträglich ein zusätzlicher Teilabschnitt mit aufgenommen. Dabei handelt es sich um weitere 7 m². Dieses Mauerstück ist nach der ersten Bestandsauffassung eingestürzt. Durch starke Niederschläge im Frühjahr 2018 sind weitere Teilbereiche dieses Mauerabschnitts nachgerutscht. Deshalb wurde dieser Teilbereich nachträglich noch in die Maßnahme integriert.

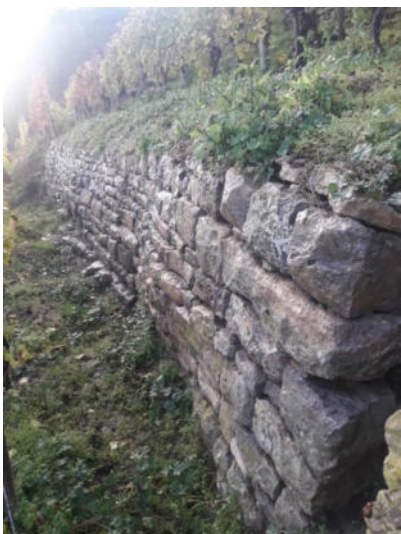
Abbildung 11 Abschnitt 1

Nachfolgend Fotodokumentationen neu erstellter Mauerabschnitte:

Bei den Ortsbegehungen wurde festgestellt, dass auf dem Flurstück 945 insgesamt rund 37 m² neue Ansichtsflächen hergestellt worden sind. Es wurden eingestürzte Mauerteile wieder neu aufgesetzt. Aus Gründen der Statik wurden teilweise im Bereich der zerstörten Abschnitte die Anschlussstellen an die noch vorhandenen Mauerteile rückgebaut und ebenfalls neu aufgesetzt.

Die neu erstellten Mauerabschnitte wurden ausnahmslos in Trockenbauweise ohne ein Verfüllen der Fugen mit Fugenmörtel errichtet und können somit vollumfänglich als Ökokontomaßnahme angerechnet werden.

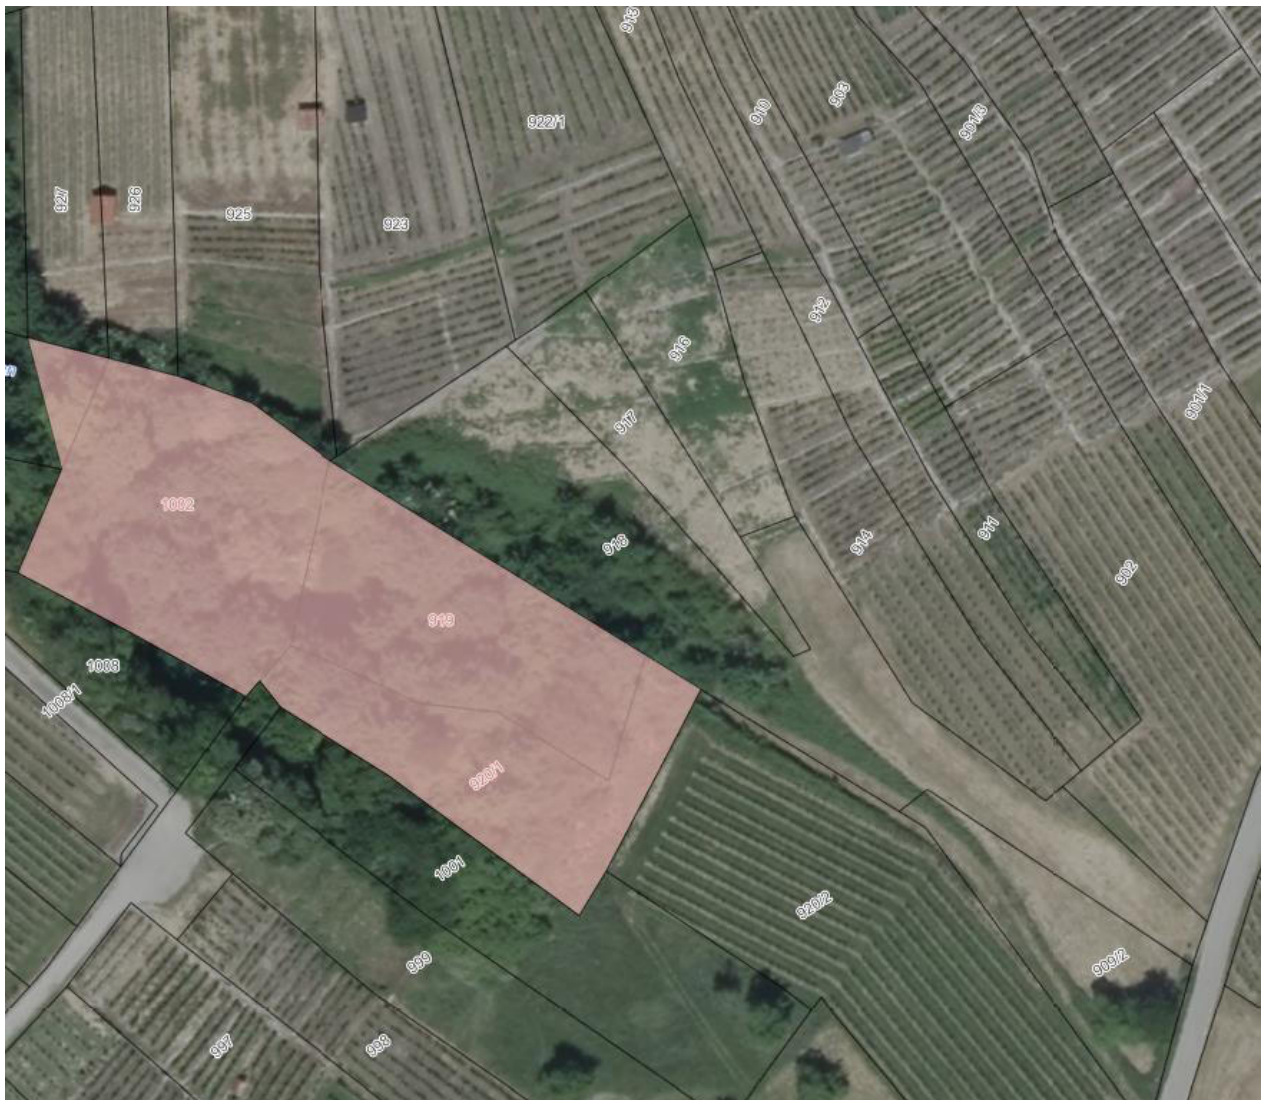
Abbildung 3 Flächenhaftes Naturdenkmal "Ehemaliger Steinbruch im Siegental"

Name:	Ehemaliger Steinbruch im Siegental
Schutzgebietstyp:	Naturdenkmal, flächenhaft
Status:	verordnet
Fläche:	0,2369 ha
Kreis:	Ludwigsburg
Gemeinde:	Ingersheim (100%)
Naturraum:	Neckarbecken
Verordnung / Meldung:	07.07.1989 (Ludwigsburger Kreiszeitung Nr. 171 vom 28.07.1989, Seite 15 ff.); 29.07.1989 (in Kraft)

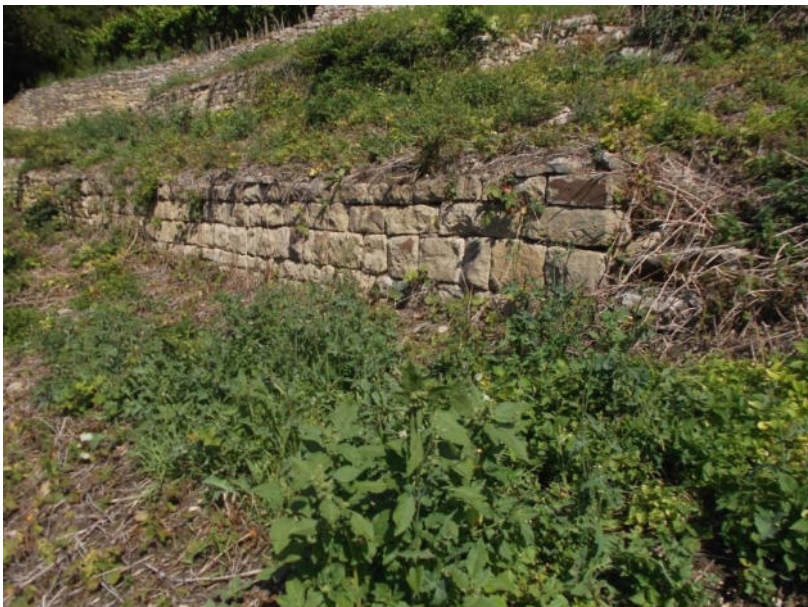
Abbildung 4 Abschnitt der Kategorie **TM Funktionserfüllung**

Bei der Kategorie **TM Funktionserfüllung** handelt es sich um intakte Mauerabschnitte ohne Überwuchs. In dieser Kategorie stellen die Mauern ein funktionsfähiges Habitat für entsprechende Lebewesen dar. Eine Funktionserfüllung aus ökologischer Sicht ist somit gegeben.

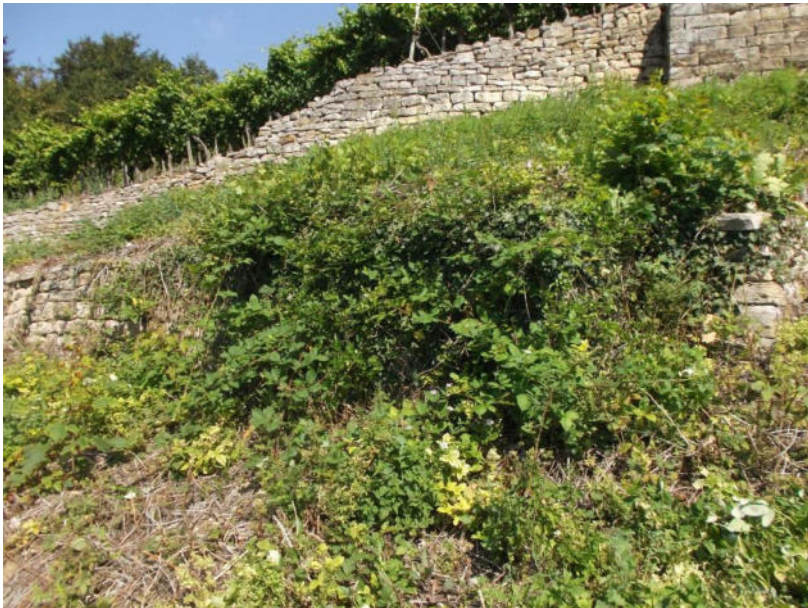
Abbildung 5 Abschnitt der Kategorie **TM Funktionserfüllung mit Vegetation überwachsen**

Die intakten Abschnitte der Trockenmauern, welche einen Überwuchs aufweisen, werden in die Kategorie **TM Funktionserfüllung mit Vegetation überwachsen** eingeteilt. Die Mauer an sich stellt keinen Sanierungsfall dar, jedoch wird die Funktionserfüllung aufgrund des Bewuchses und die daraus resultierende Beschattung eingeschränkt.

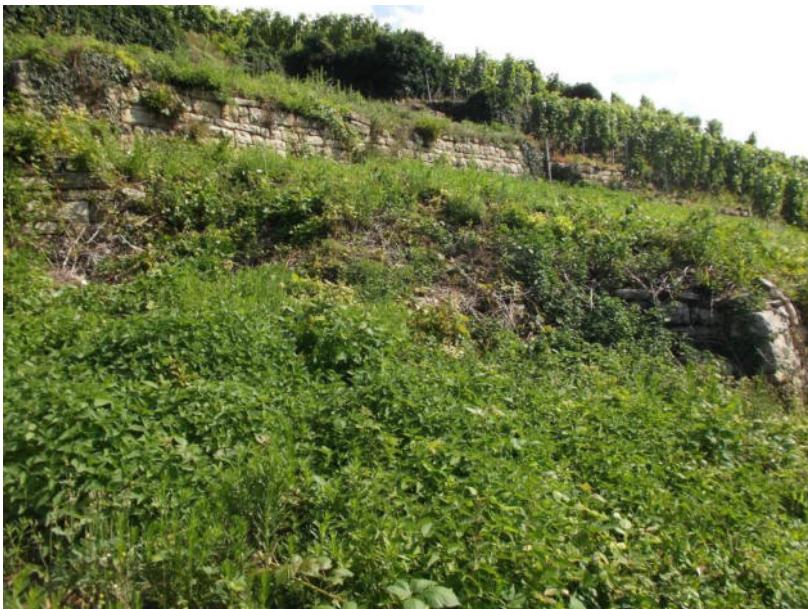
Abbildung 6 Abschnitt der Kategorie **TM Sanierungsfall**

Abschnitte, welche aufgrund von Zerfall oder akuter Einsturzgefährdung keine Funktionserfüllung aufweisen werden als **TM Sanierungsfall** geführt. Hier ist zur Wiederherstellung der Funktionserfüllung eine vollständige Sanierung der Abschnitte notwendig.

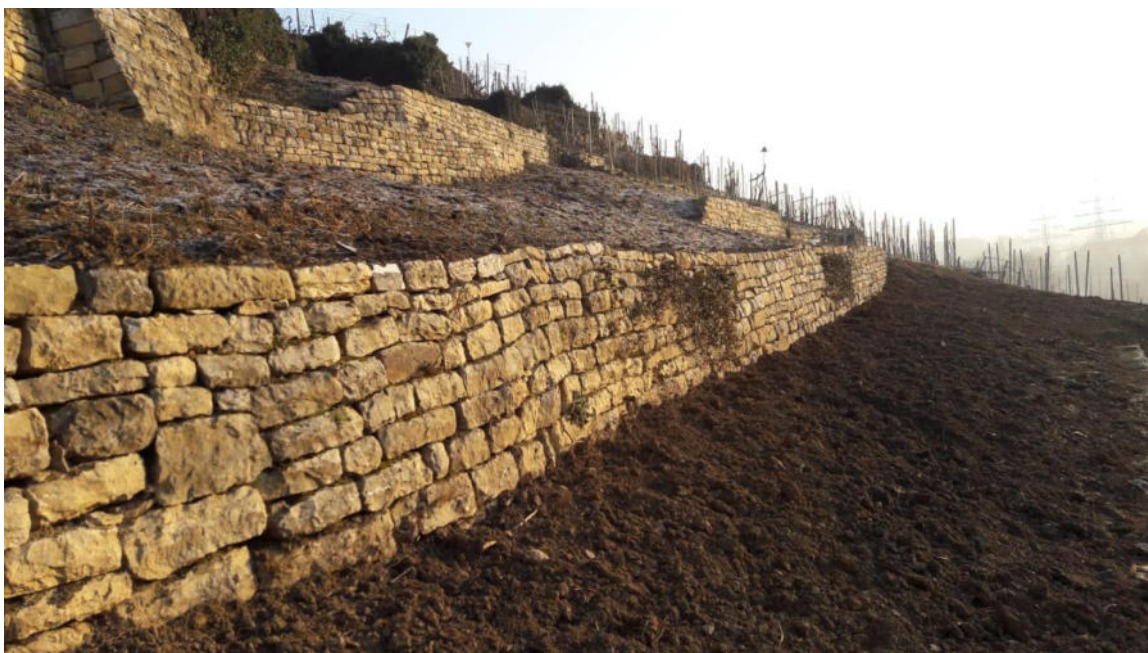
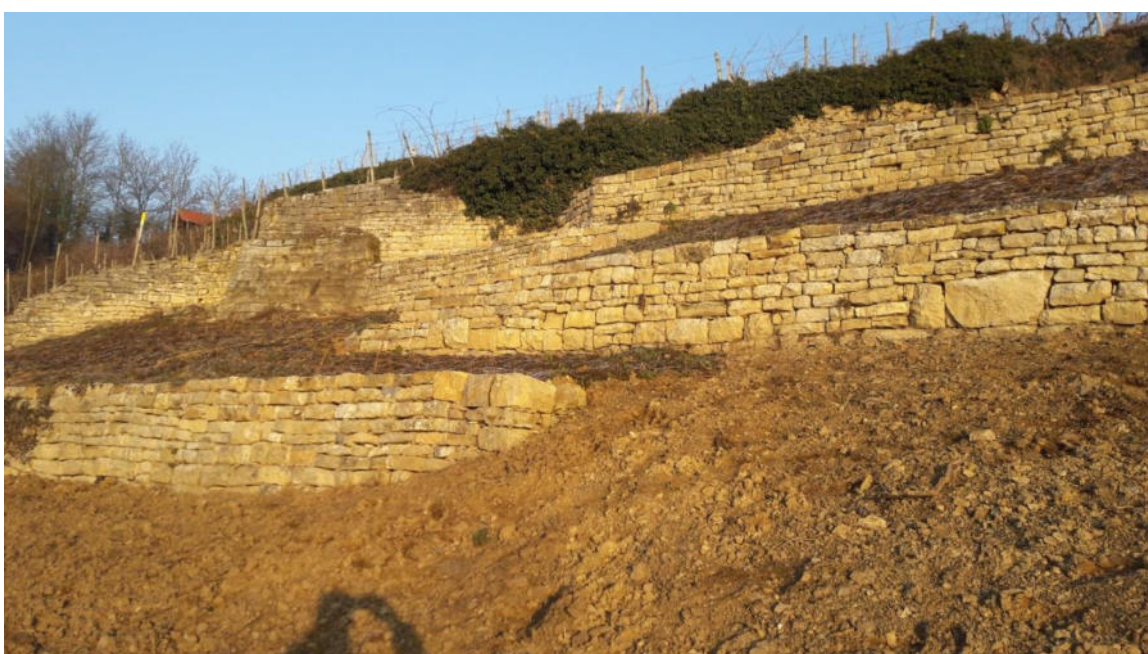
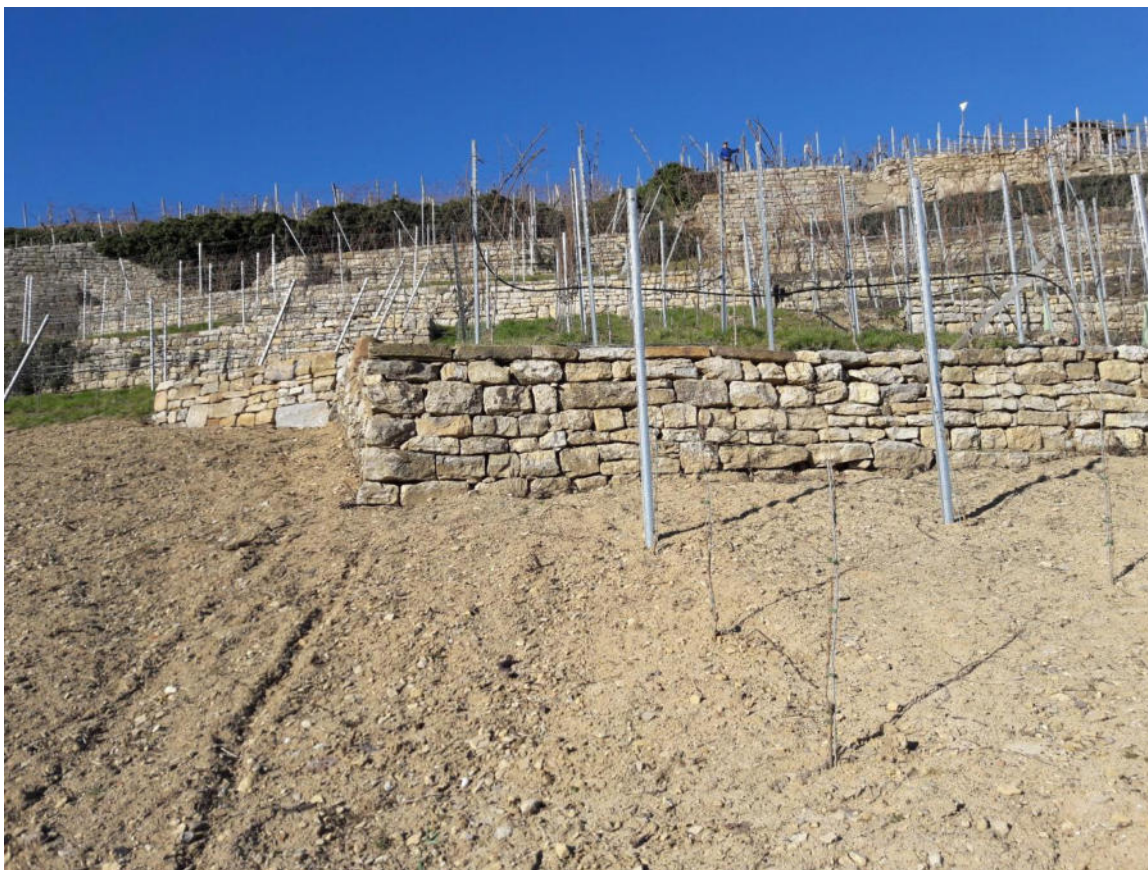
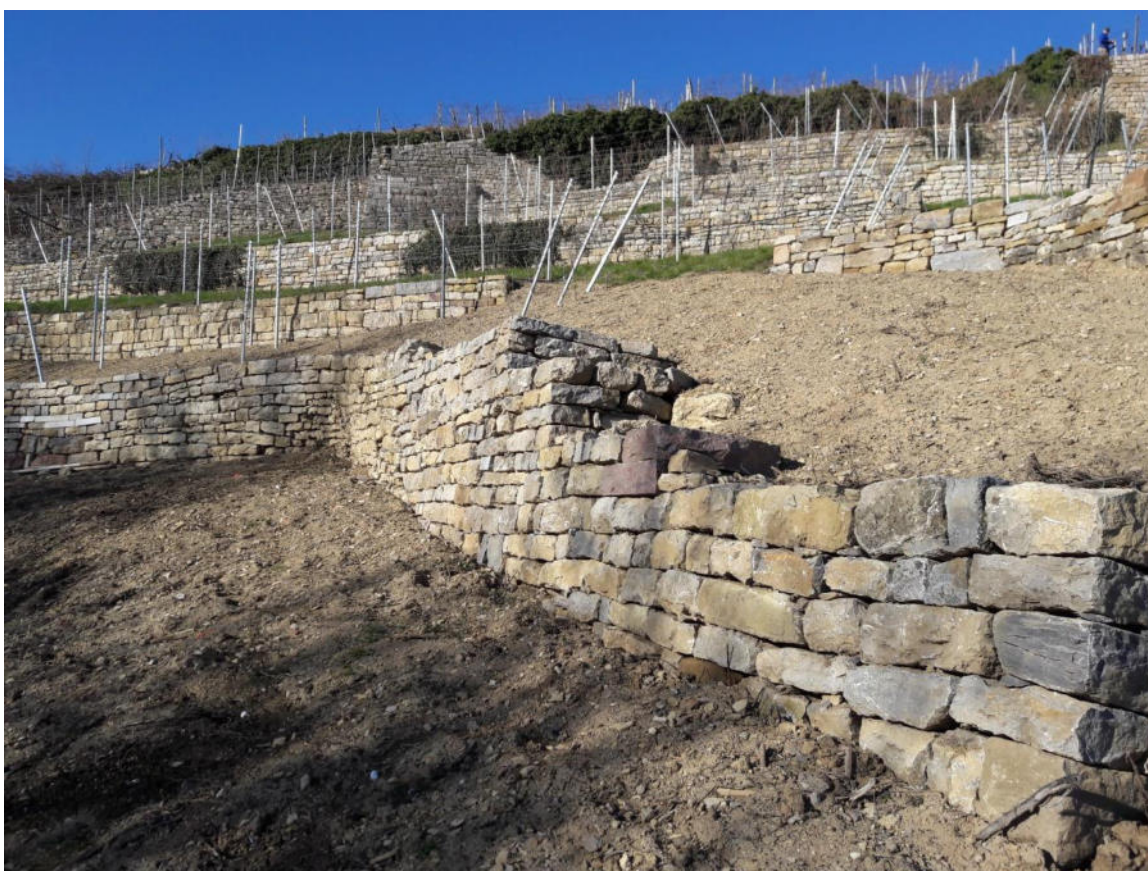
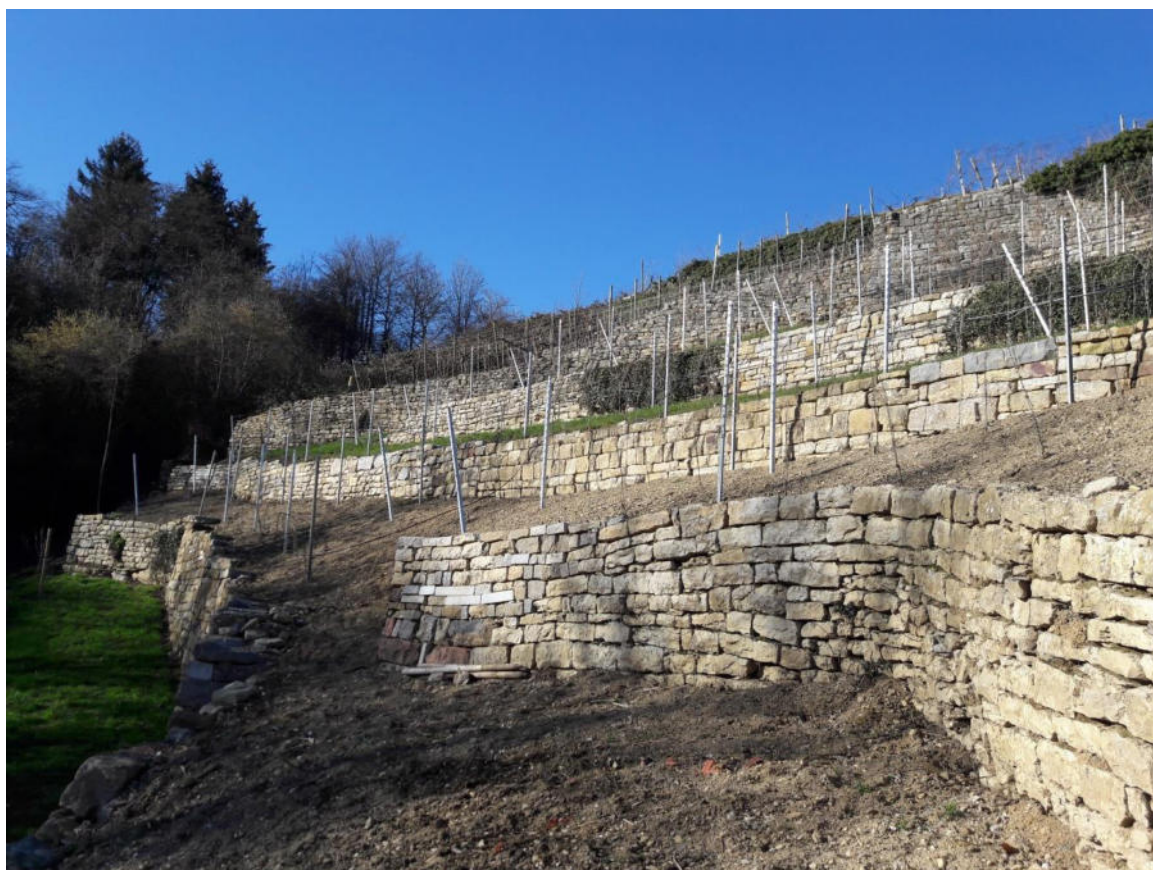
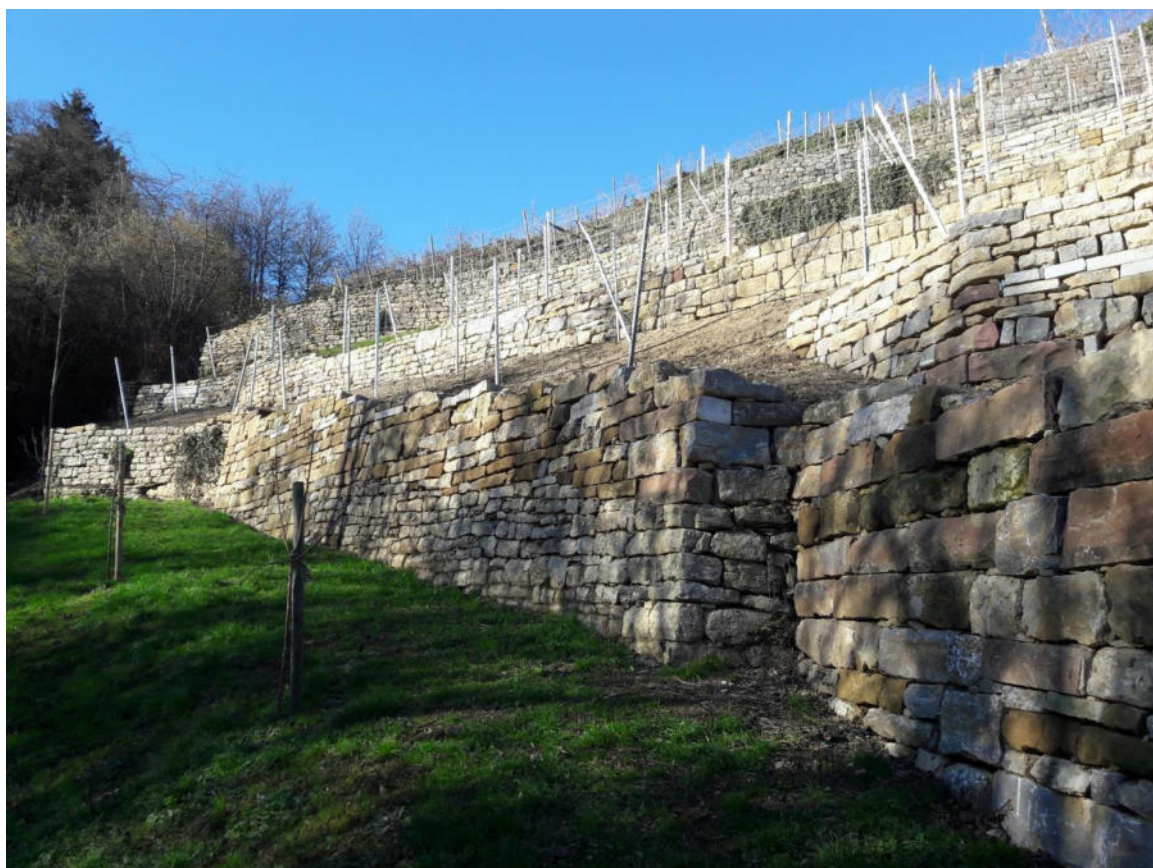
Nachfolgend Fotodokumentationen neu erstellter Mauerabschnitte:

Im Zuge der Sanierung wurden eingestürzte Mauerteile wieder neu aufgesetzt, teilweise wurden zerstörte Abschnitte vollständig rückgebaut und an anderer Stelle, aus Gründen der Bewirtschaftung, neu aufgesetzt. Teilweise wurden aber auch noch funktionsfähige Mauerabschnitte abgebaut und in neuer Lage wieder aufgesetzt.

Die neu erstellten Mauerabschnitte wurden ausnahmslos in Trockenbauweise ohne ein Verfüllen der Fugen mit Fugenmörtel errichtet und können somit vollumfänglich als Ökokontomaßnahme angerechnet werden.
