Erläuterungsbericht

Ökokontomaßnahme Trockenmauersanierung Flst. 204/1 und 204/2

Maßnahmenträger:
Gemeinde Ingersheim

Aufgestellt:
Ludwigsburg, den 05.06.2020

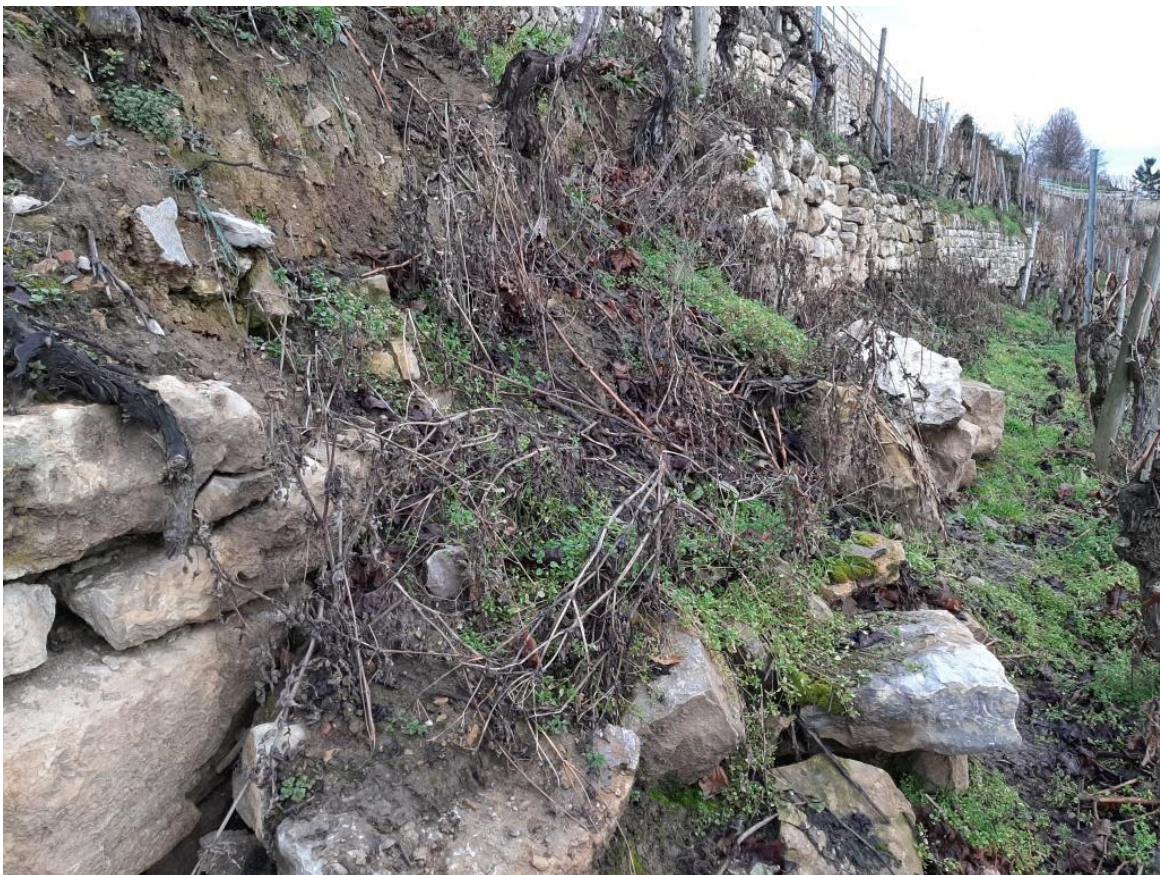
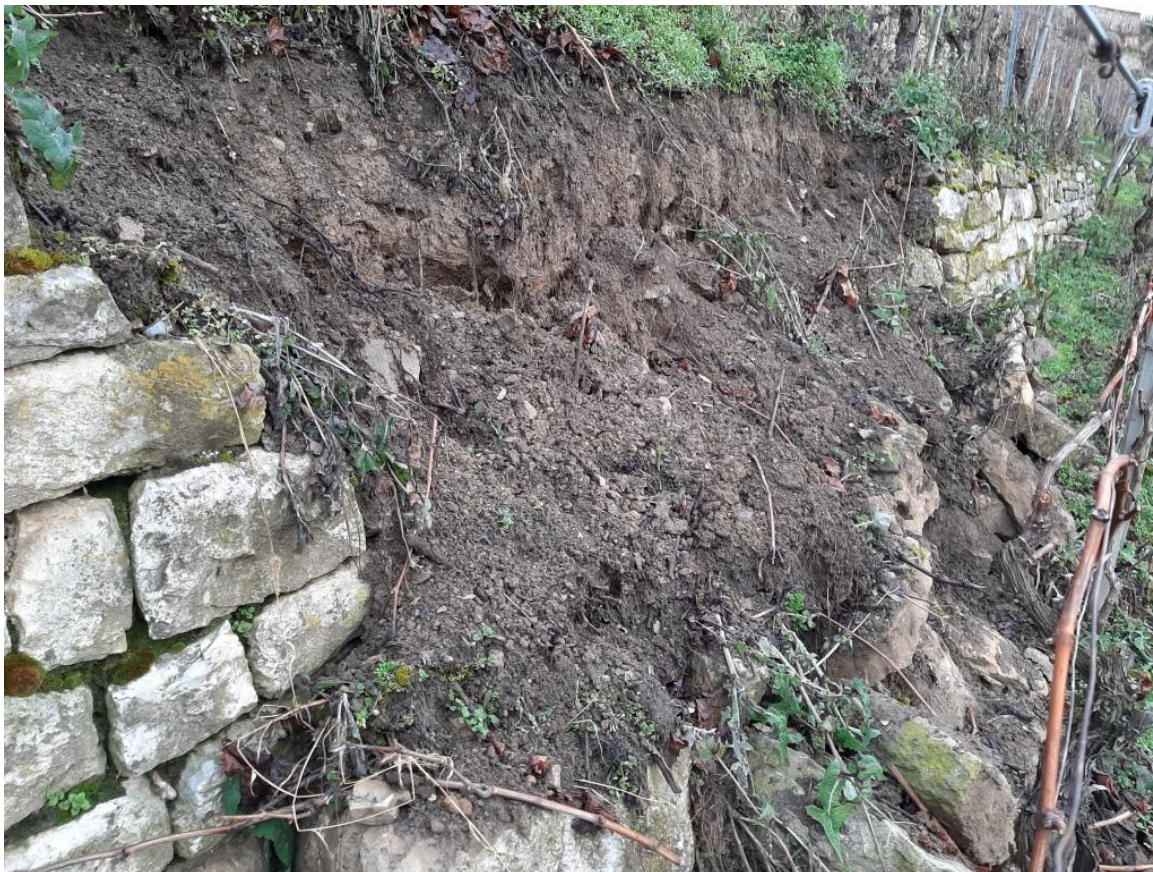
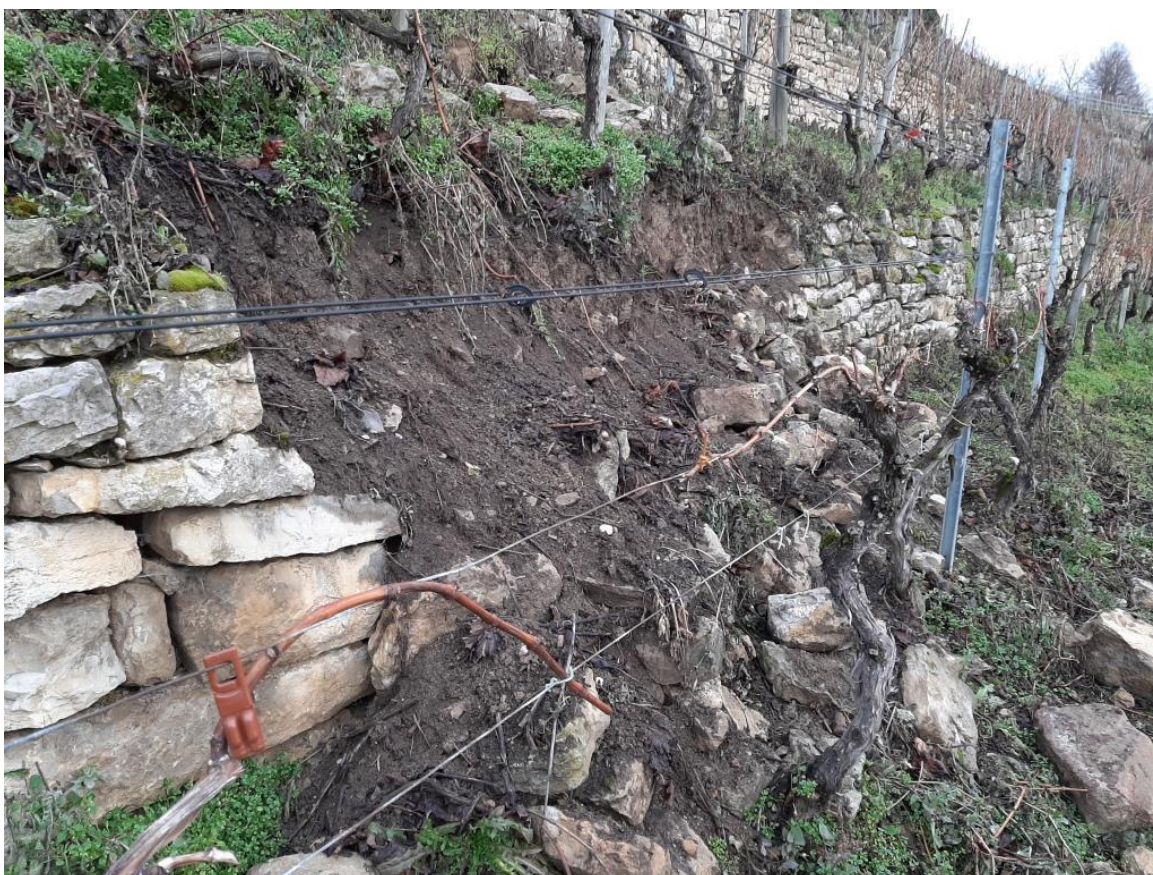
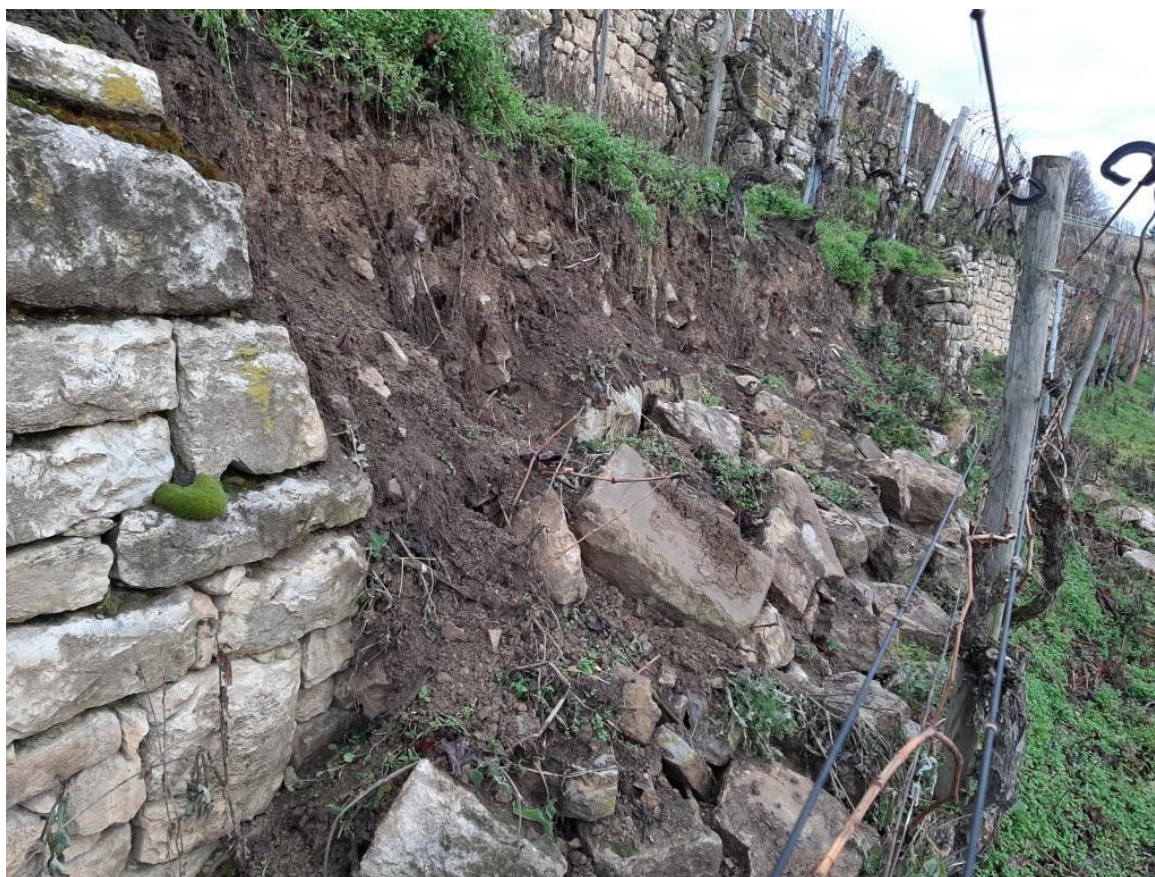
Die einzelnen Maßnahmenbereiche stellen bereits eingefallene, nicht mehr funktionsfähige TM-Abschnitte dar.

So sind beispielsweise das Vorhandensein von ausreichend dimensionierten Fugen und Hohlräumen in entsprechender Anzahl nicht mehr vorhanden.

Nachfolgende Fotodokumentation im Bestand (exemplarisch):

Um diese Funktionserfüllung wiederherzustellen, werden die sanierungsbedürftigen Teilabschnitte entsprechend den verbliebenen Mauern in Trockenbauweise, d.h. ohne eine Verfüllung der Fugen mit Mörtel, neu aufgesetzt.

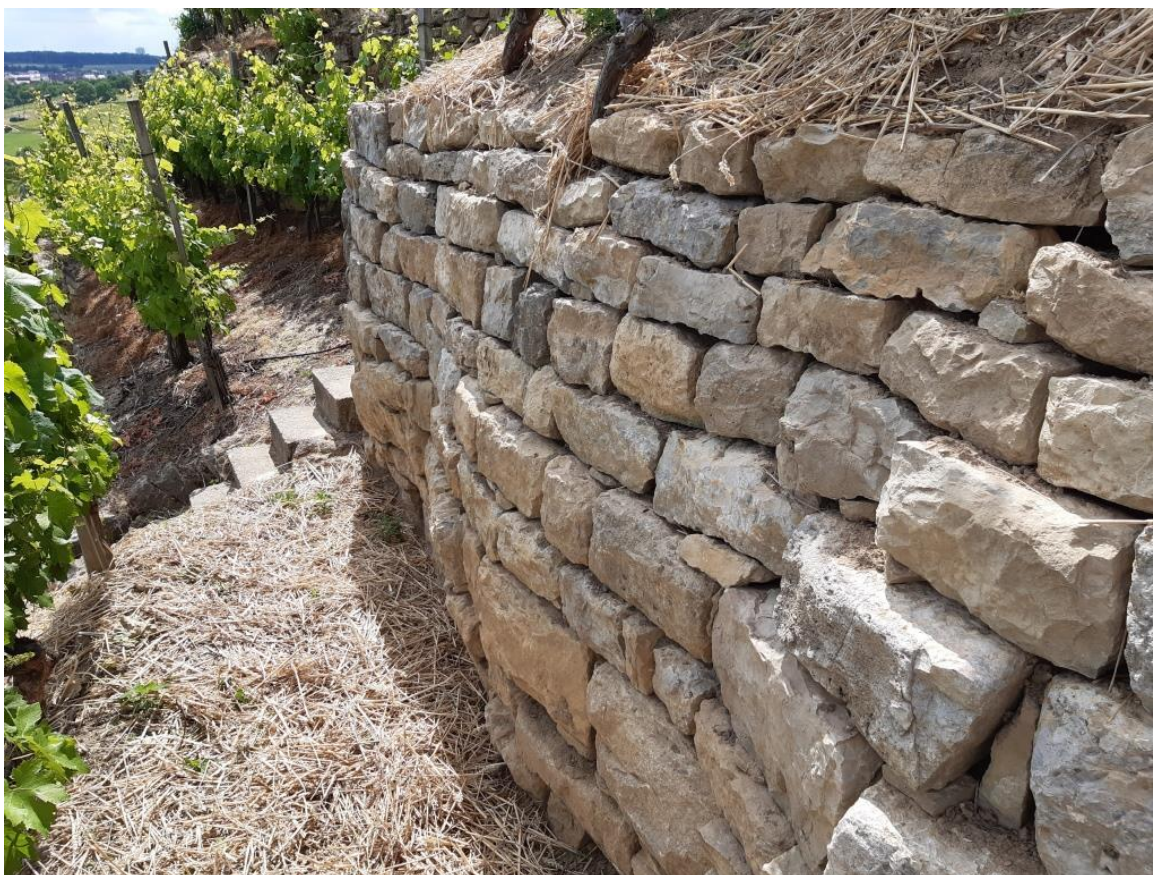
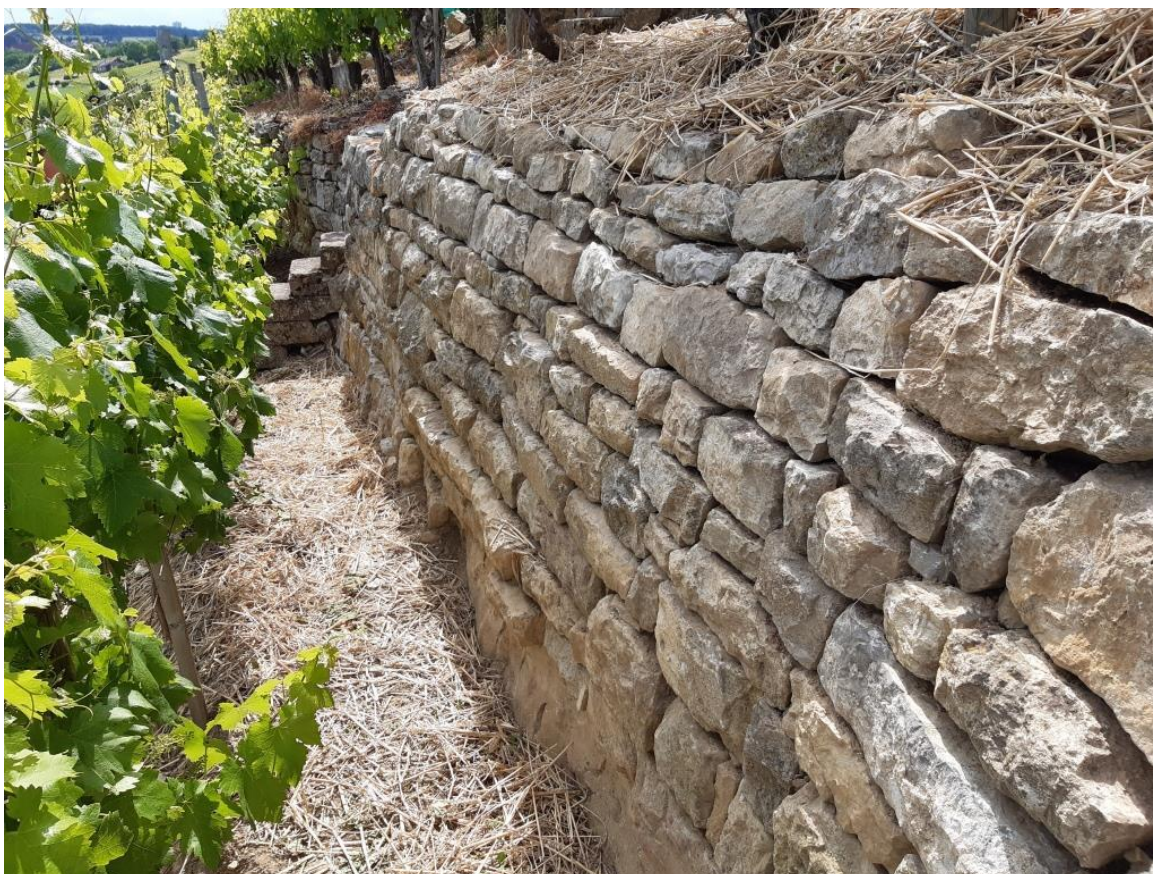
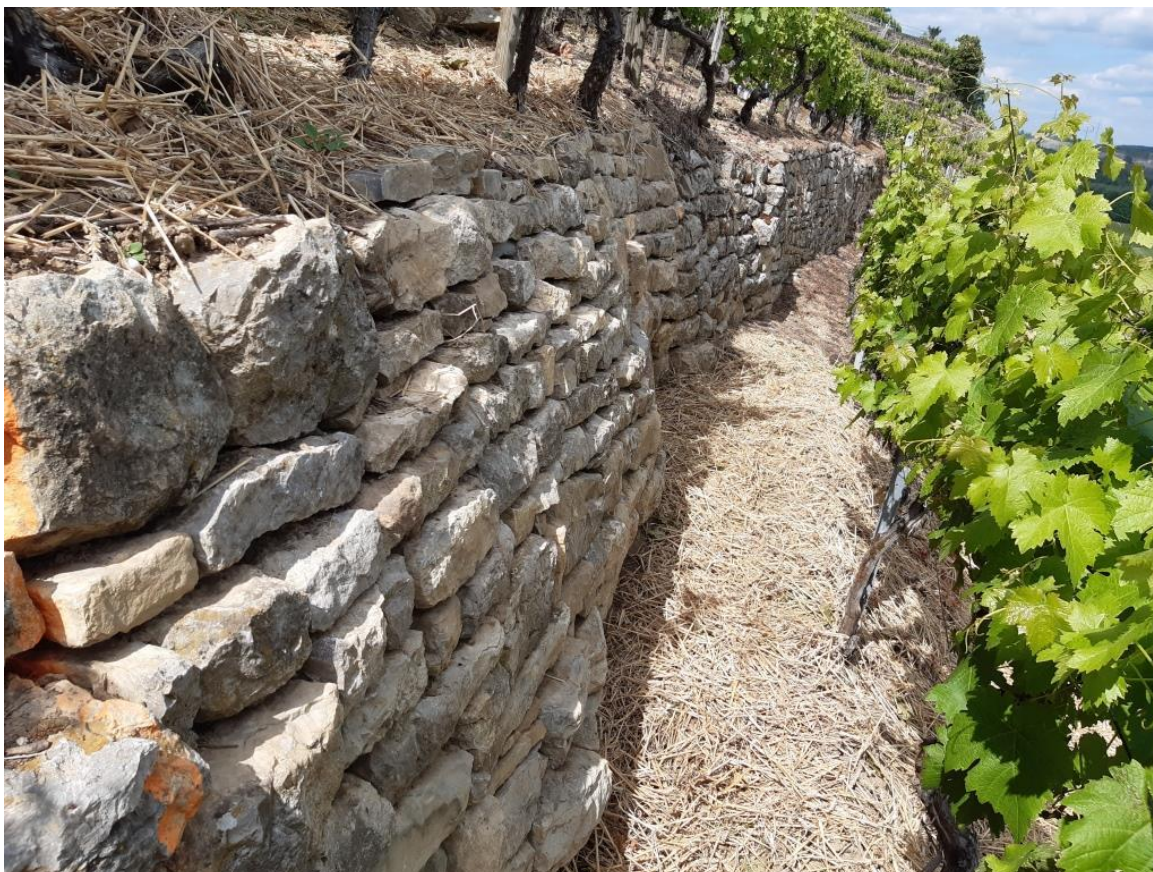
Es wurden eingestürzte Mauerteile wieder neu aufgesetzt. Aus Gründen der Statik wurden teilweise im Bereich der zerstörten Abschnitte die Anschlussstellen an die noch vorhandenen Mauerteile rückgebaut und ebenfalls neu aufgesetzt. Ebenso wurden aus Gründen der Bewirtschaftung teilweise die Mauerabschnitte erhöht. Wodurch eine größere Ansichtsfläche bei den einzelnen Teilabschnitten im Vergleich zum Bestand resultiert.

Die neu erstellten Mauerabschnitte wurden ausnahmslos in Trockenbauweise ohne ein Verfüllen der Fugen mit Fugenmörtel errichtet und können somit vollumfänglich als Ökokontomaßnahme angerechnet werden.

Nachfolgend Fotodokumentationen neu erstellter Mauerabschnitte:
